**RELATÓRIO FOTOGRÁFICO DO ESTADO ATUAL DA
E.M.E.F. FRANCISCO DA MOTA BASTOS, RIO
PICANÇO, REGIONAL DO GUAJARÁ, ZONA RURAL
DO MUNICIPIO DE AFUÁ/PA.**

SETEMBRO/2022
AFUÁ-PARÁ

PREFEITURA MUNICIPAL DE AFUÁ
C.N.P.J. N° 05.119.854/001-05
SECRETARIA MUNICIPAL DE INFRAESTRUTURA - SEMINF
DEPARTAMENTO TÉCNICO - DT

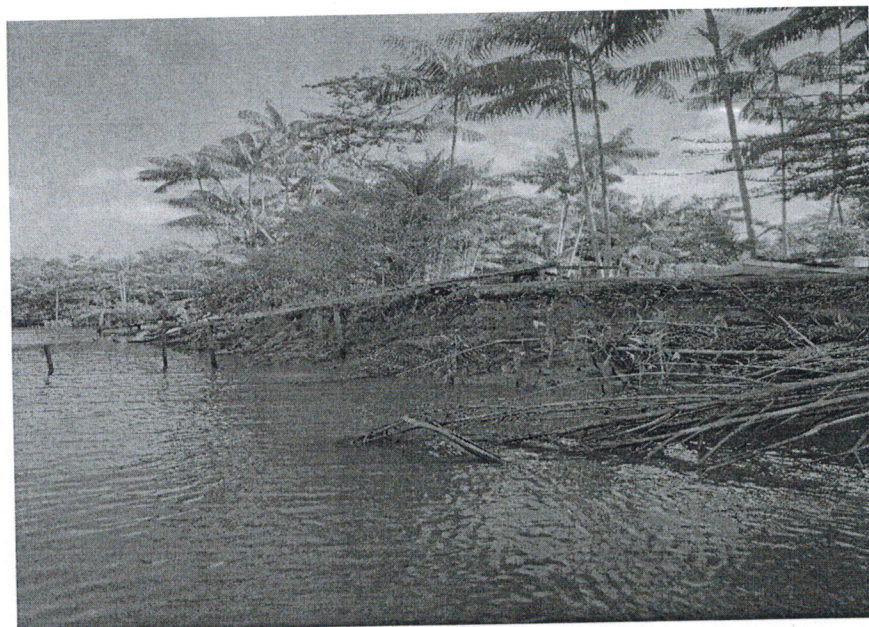
Imagem 01- Rampa de acesso à escola inexistente.

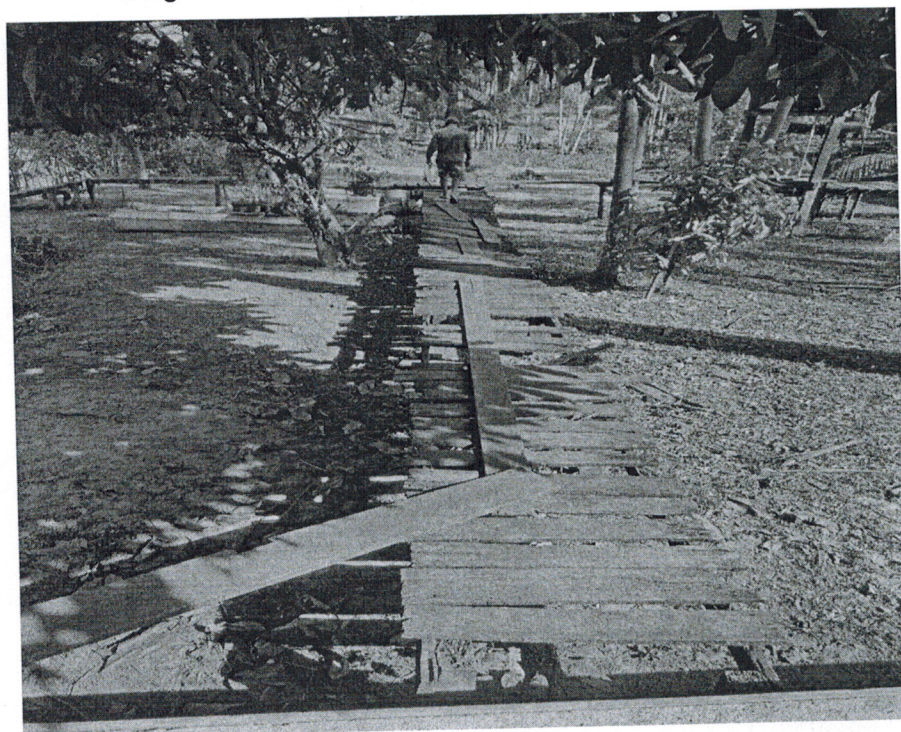
Imagem 02- Passarela de acesso igreja/escola em péssimas condições.

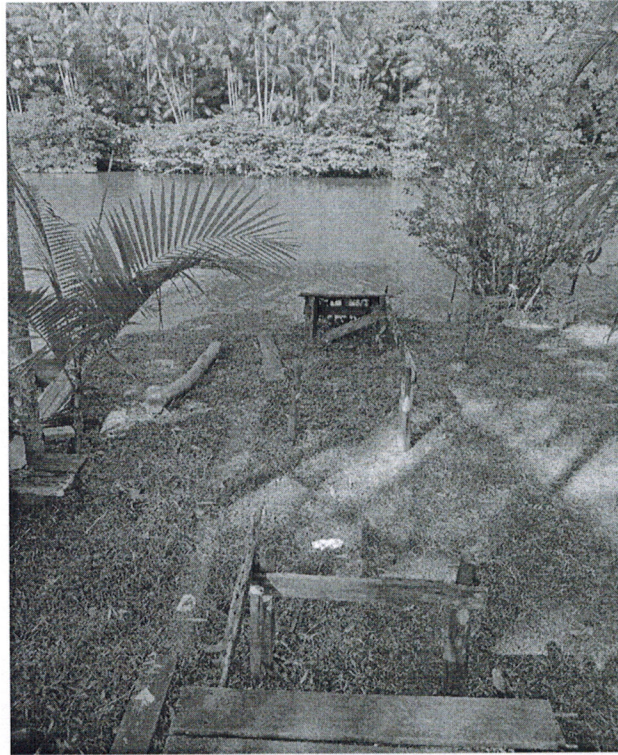
Imagem 03- Passarela de acesso à escola inexistente.

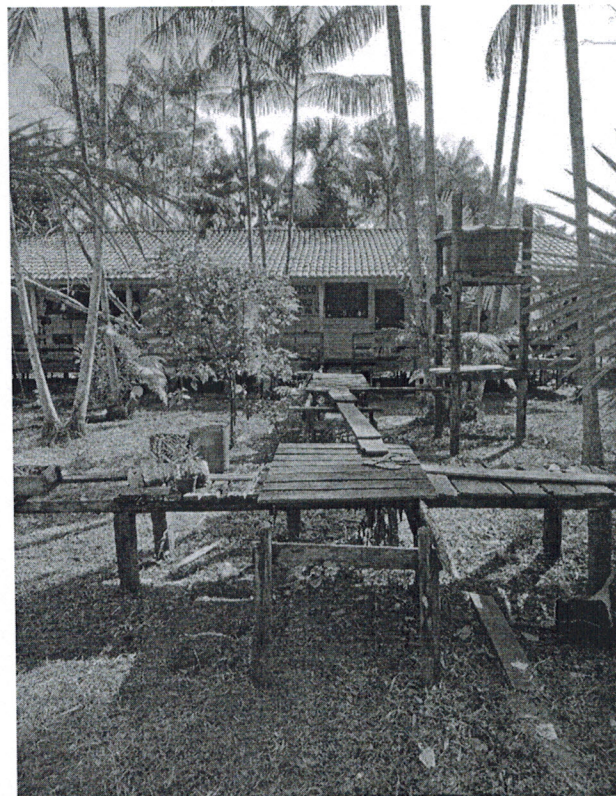
Imagem 04- Detalhe da passarela de acesso a escola .

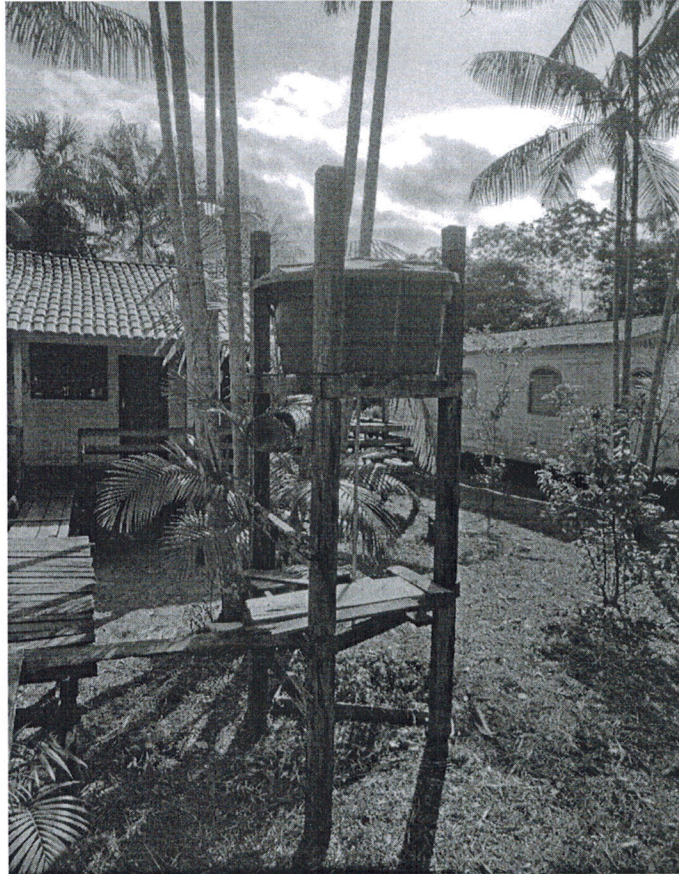
Imagem 05- Detalhes do castelo d'água existente.

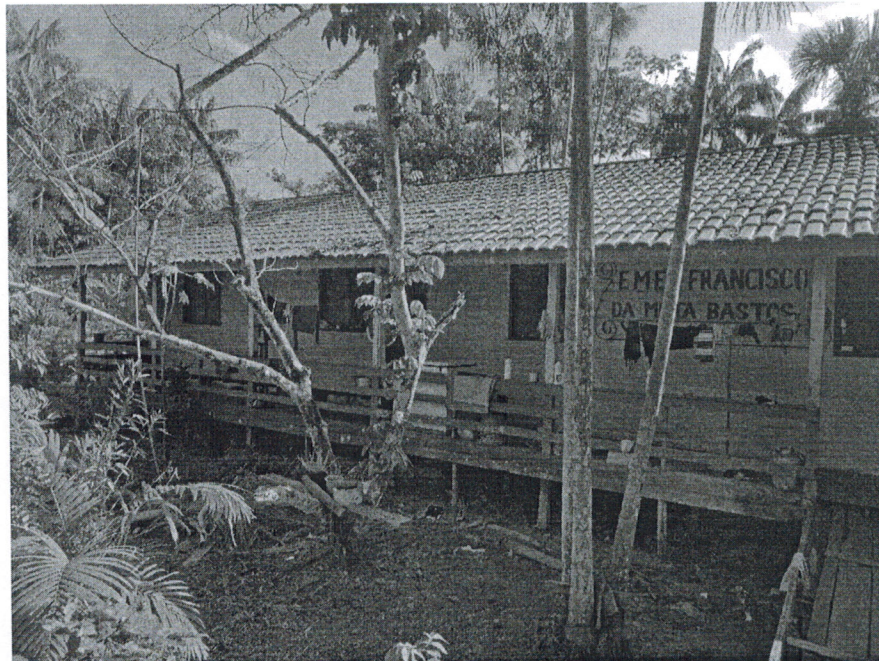
Imagem 06- Detalhe da fachada frontal.

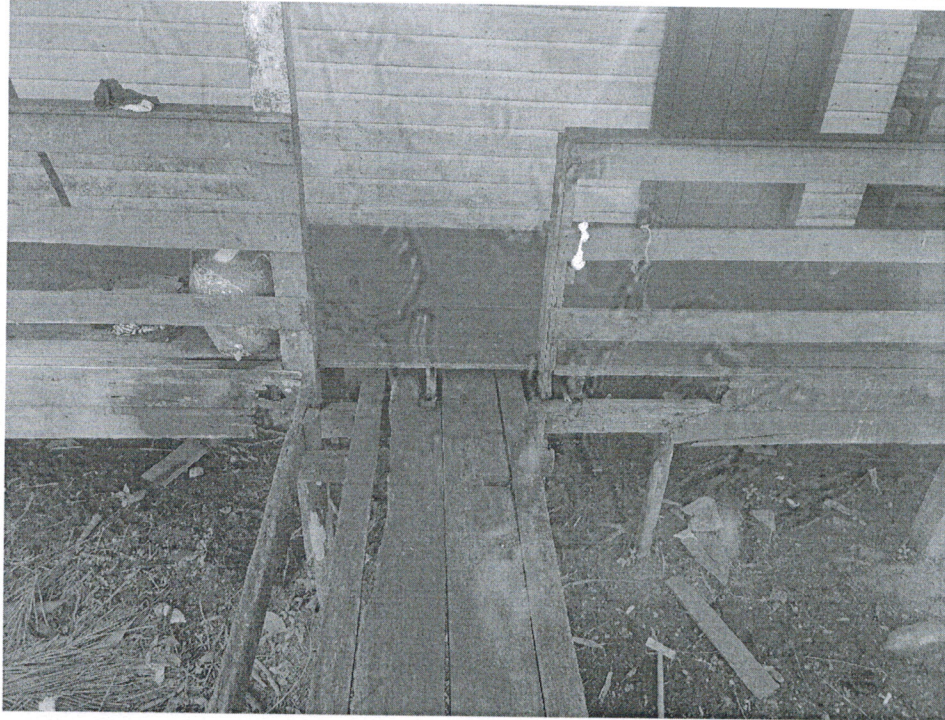
Imagem 07- Acesso ao pátio da escola.

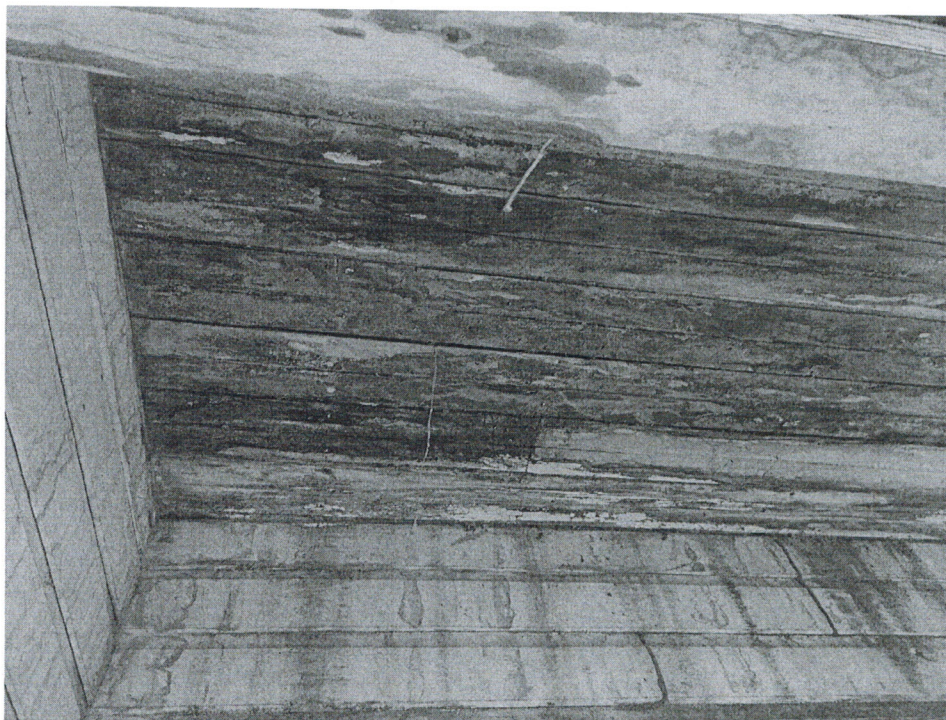
Imagem 08 - Detalhe do forro da cozinha existente.

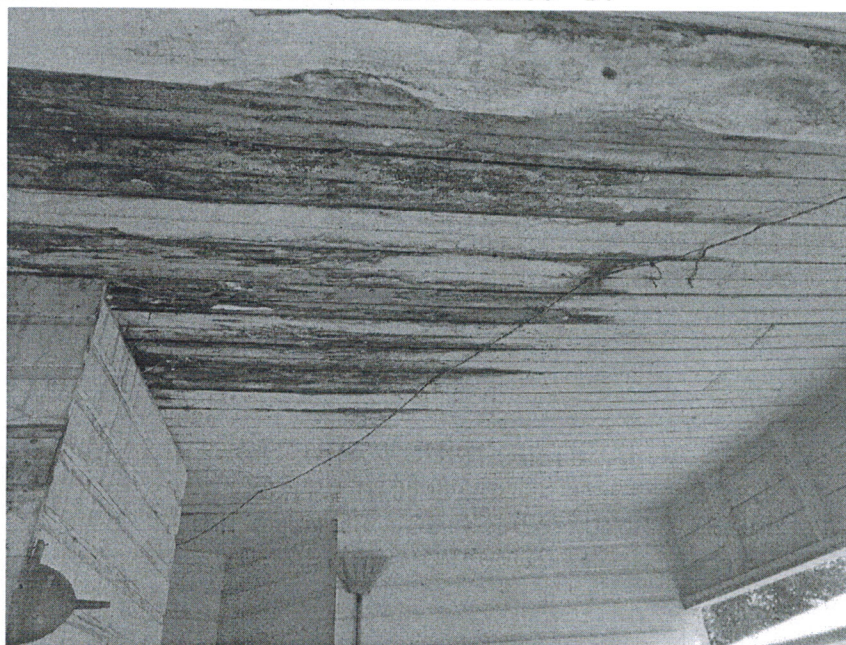
Imagem 09- Detalhe do forro existente.

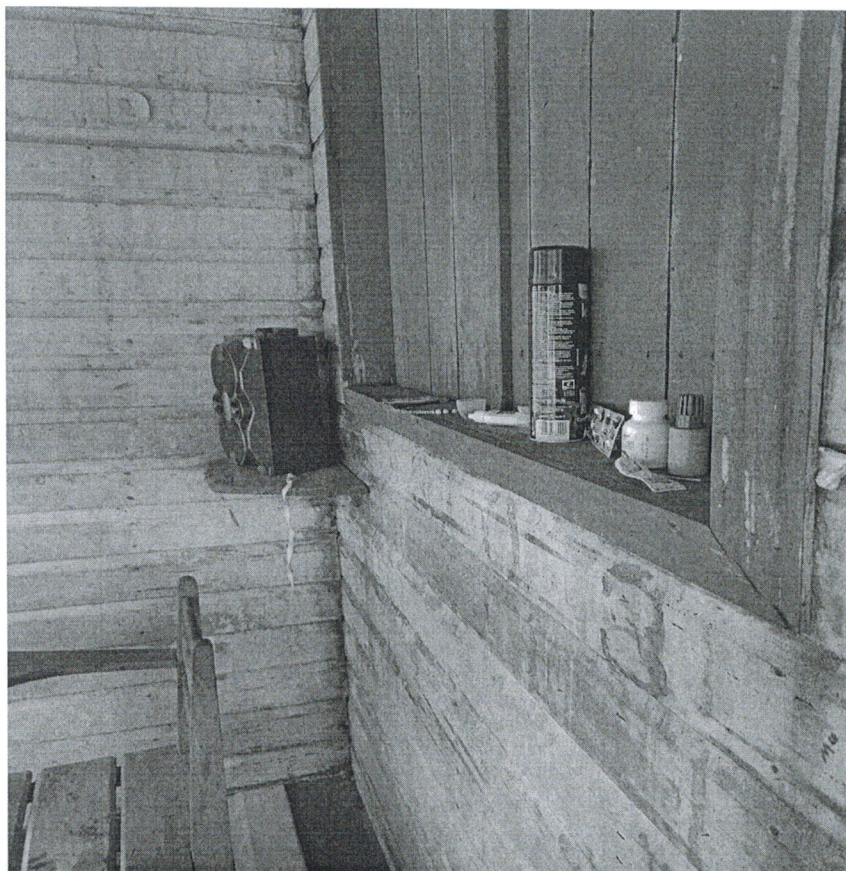
Imagem 10 – Detalhe da parede da cozinha.

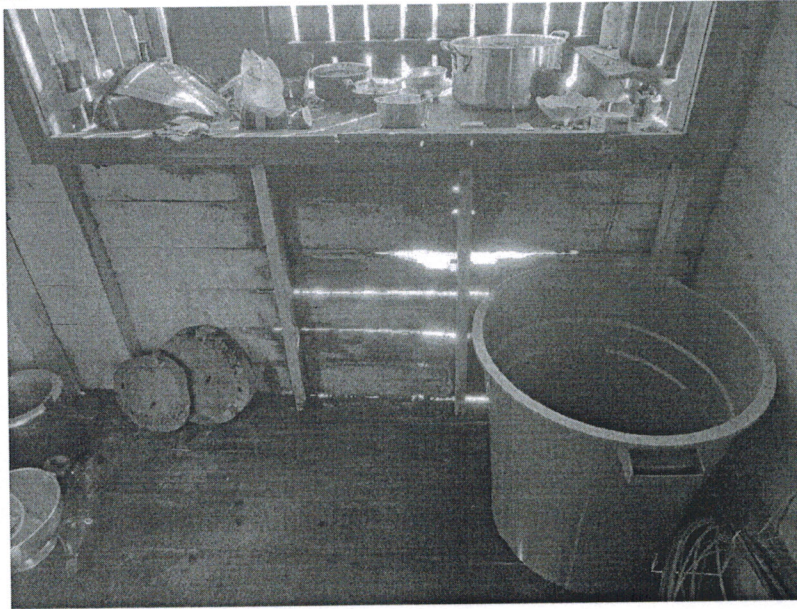
Imagem 11 – Parede da cozinha, área do giral.

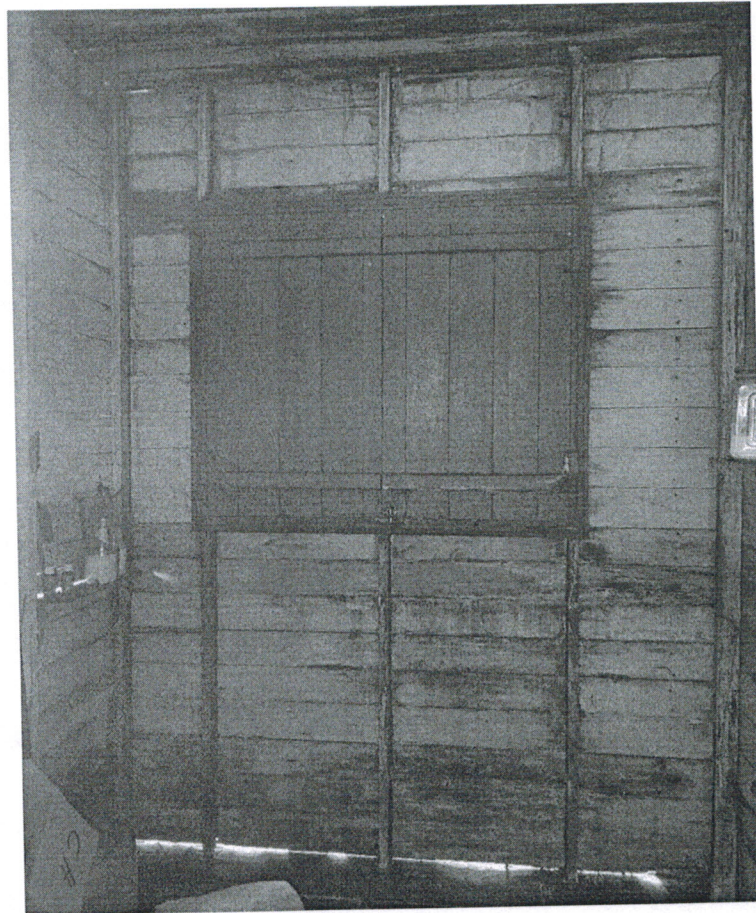
Imagem 12 - Detalhe da parede sala da secretaria.

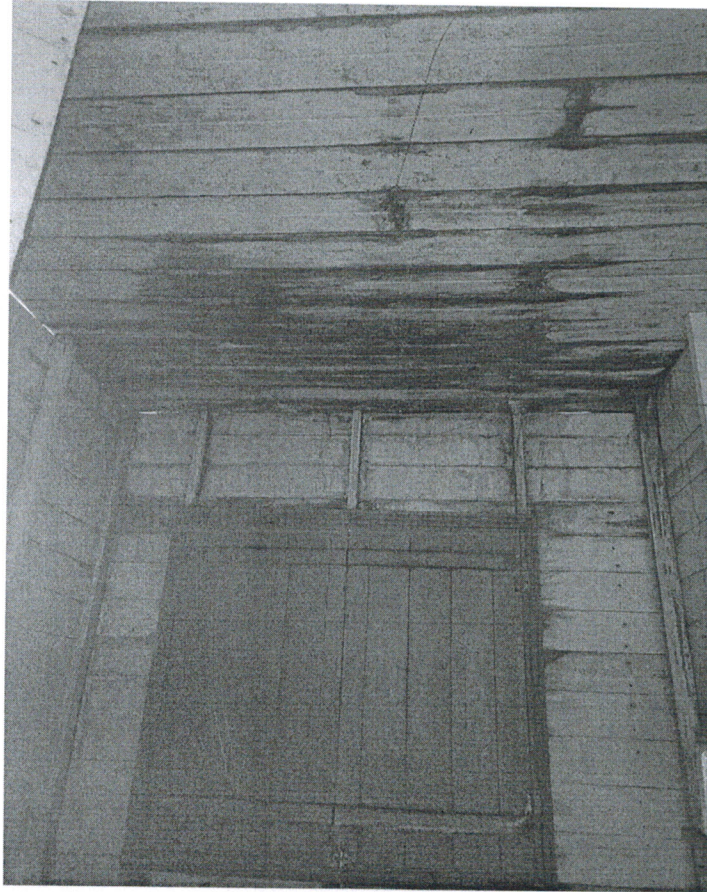
Imagem 13 - Detalhe do forro da sala da secretaria.

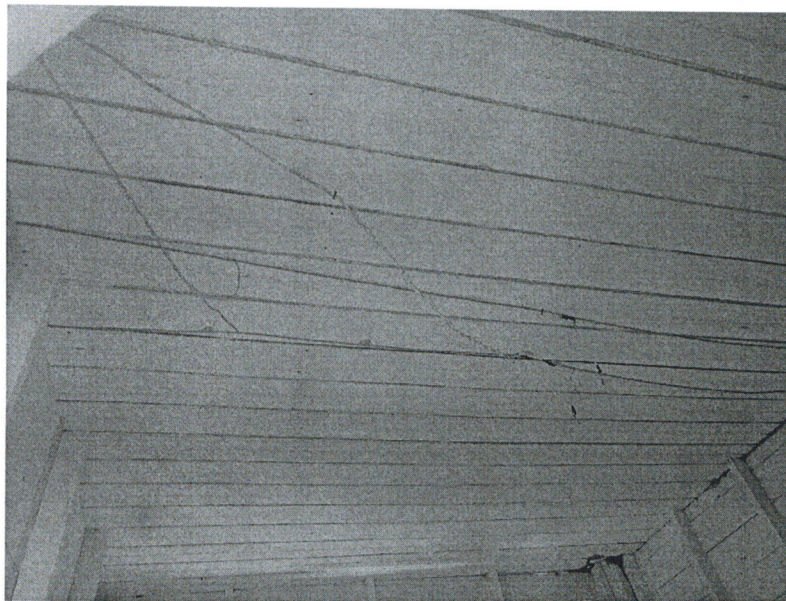
Imagem 14 - Cabo elétrico exposto.

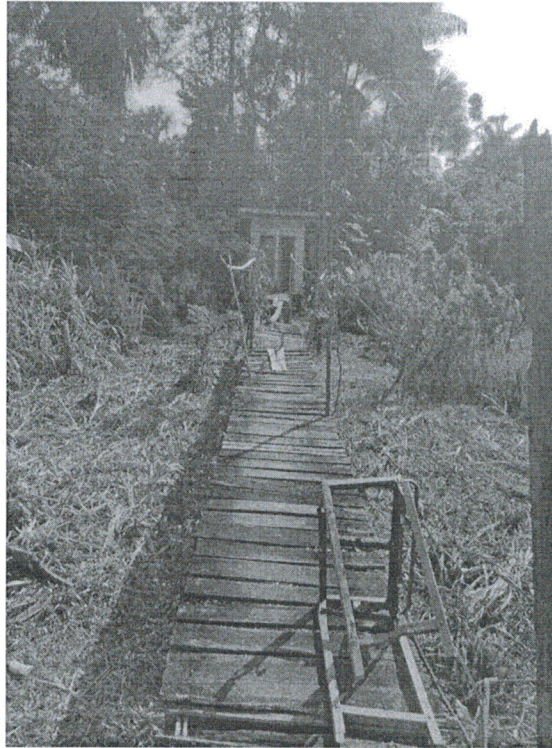
Imagem 15 – Passarela de acesso ao banheiro.

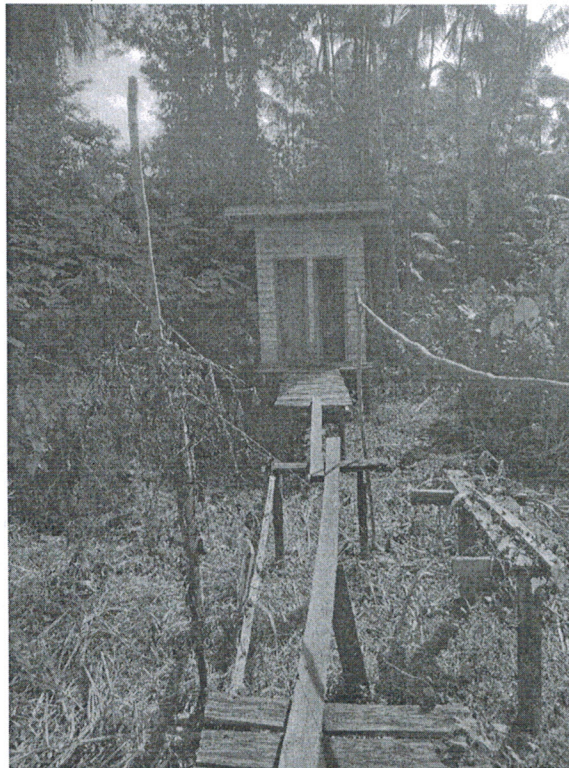
Imagem 16 – Acesso ao banheiro.

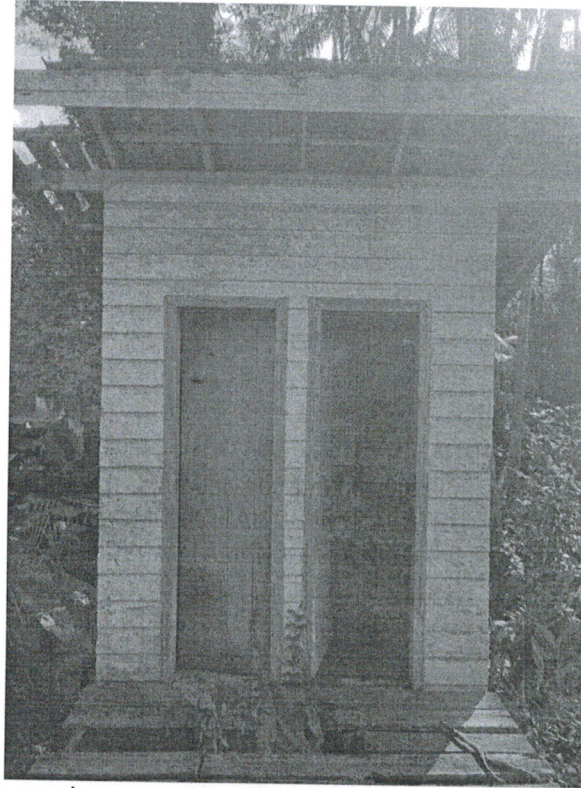
Imagem 17 – Detalhe do banheiro.

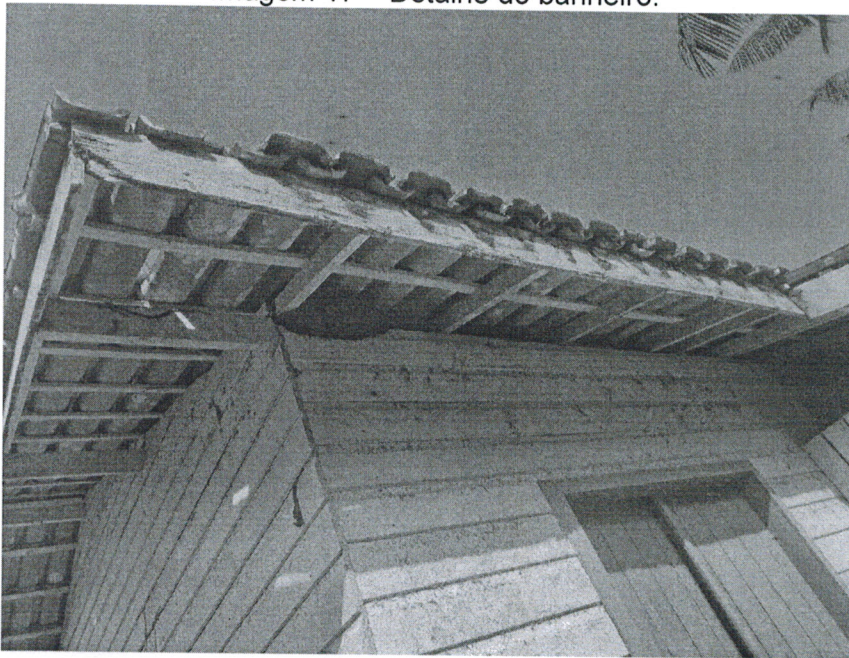
Imagem 18 – Telha apoiada em cima do lambrequim e casas de cupim.

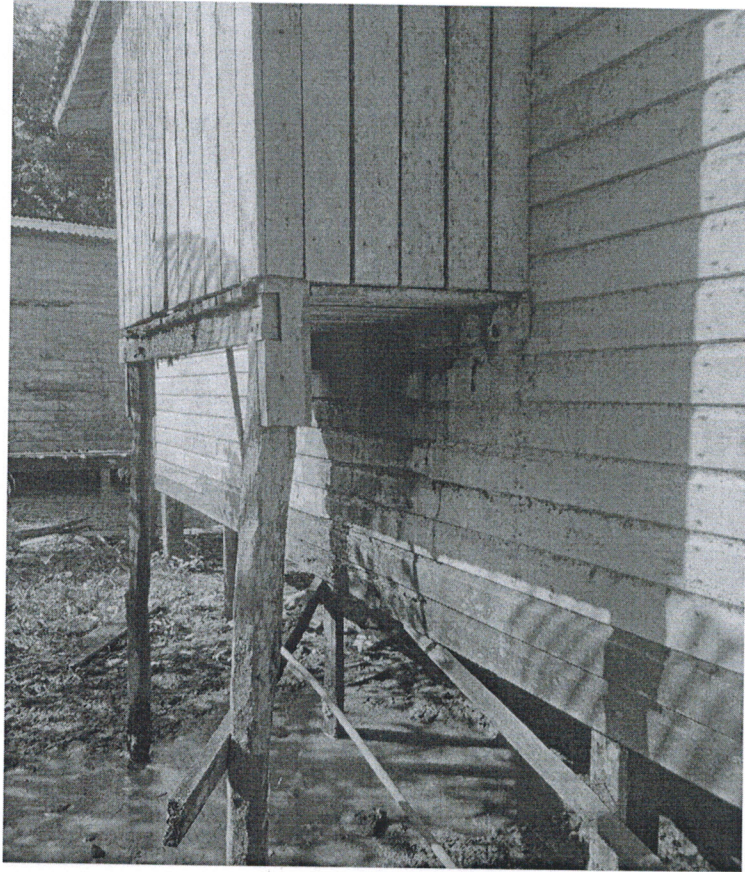
Imagem 19 – Área externa do giral.

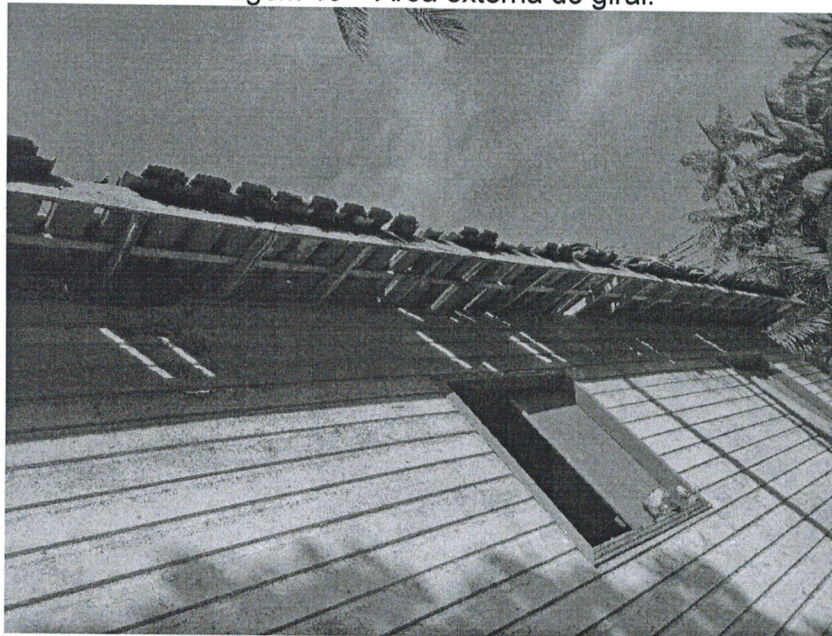
Imagem 20 – Telhas caindo por falta de ripas.

Constatou-se in loco e pode-se ser observada nas imagens. Alguns problemas foram encontrados na vistoria da E.M.E.F. FRANCISCO DA MOTA BASTOS, RIO PICANÇO, REGIONAL DO GUAJARÁ, ZONA RURAL DO MUNICIPIO DE AFUÁ/PA, de acordo com o levantamento, precisam ser trocadas as ripas e alguns pernambancas do caibro do telhado, repor algumas telhas. Constatou-se também a falta de rampa e passarela de acesso à escola, o banheiro está sem condições de uso, precisam ser trocadas algumas tabuas do lambrequim. Paredes da área do giral e da cozinha precisam ser trocadas, uma janela de umas das salas de aula está faltando, o piso em madeira de lei estão deterioradas e precisam ser trocadas, o forro e fiação elétricas estão em péssimas condições.

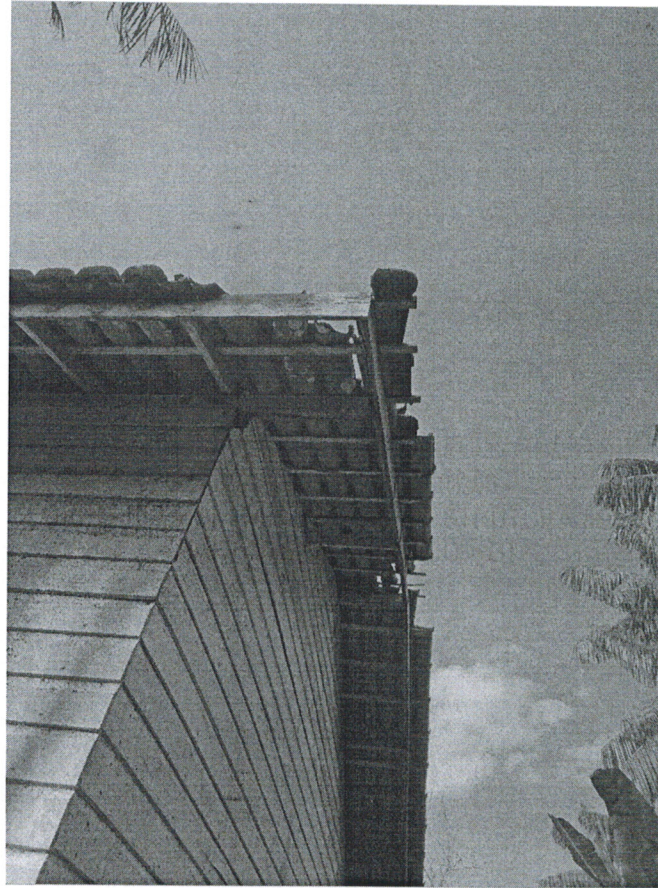
Imagem 21 – Ripas e caibros do telhado deterioradas, telhas caindo.

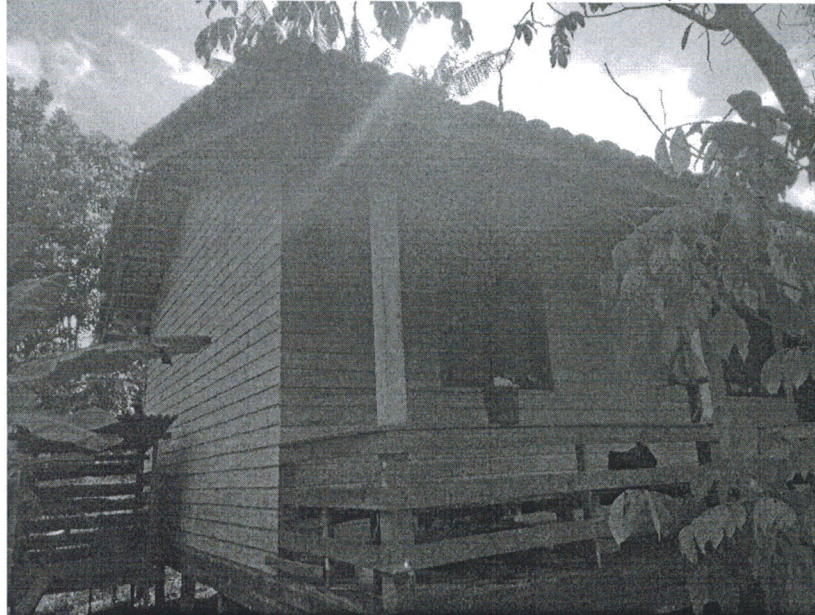
Imagem 22 – Parede externa lateral.

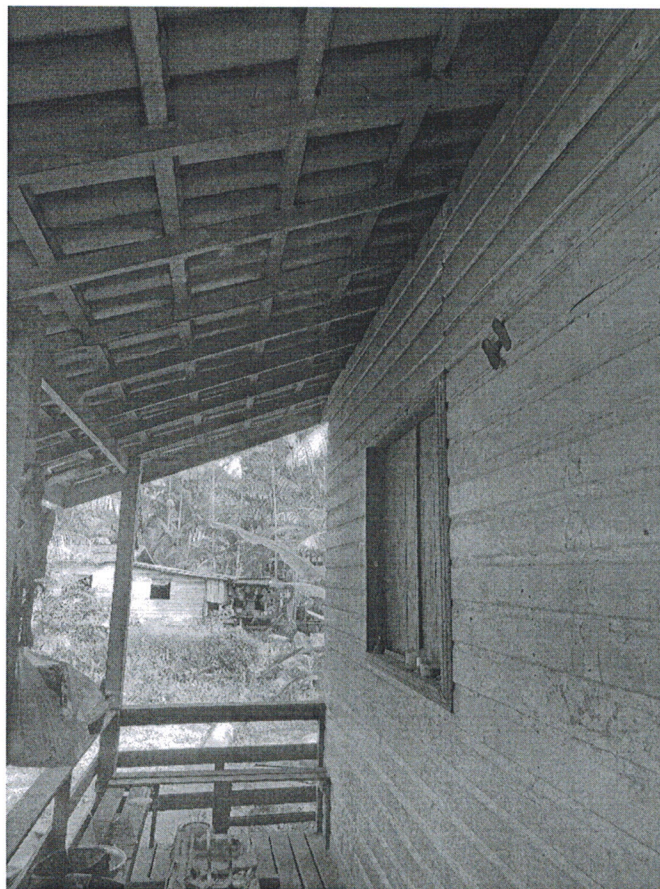
Imagem 23 – Parede e telhado pretos de fumaça.

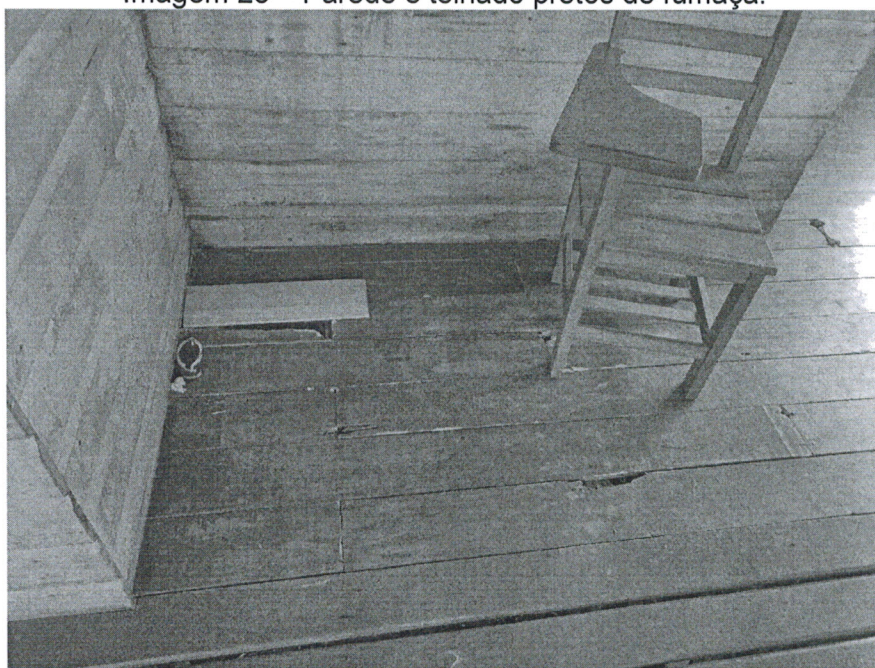
Imagem 24 – Detalhes do piso em madeira área externa.

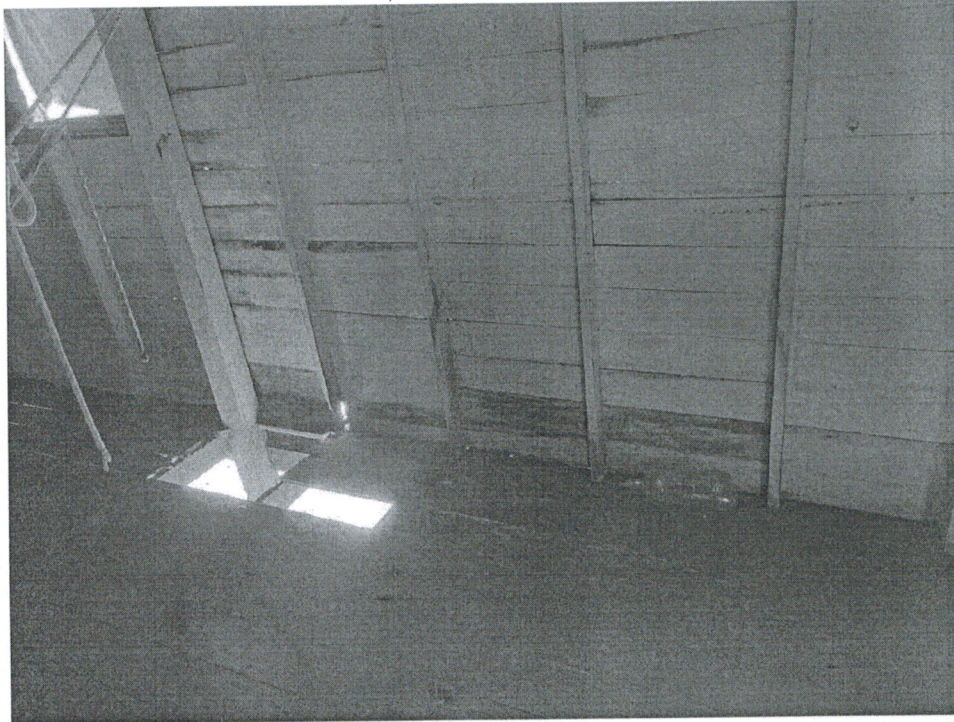
Imagem 25 – Detalhes do piso em madeira sala de aula.

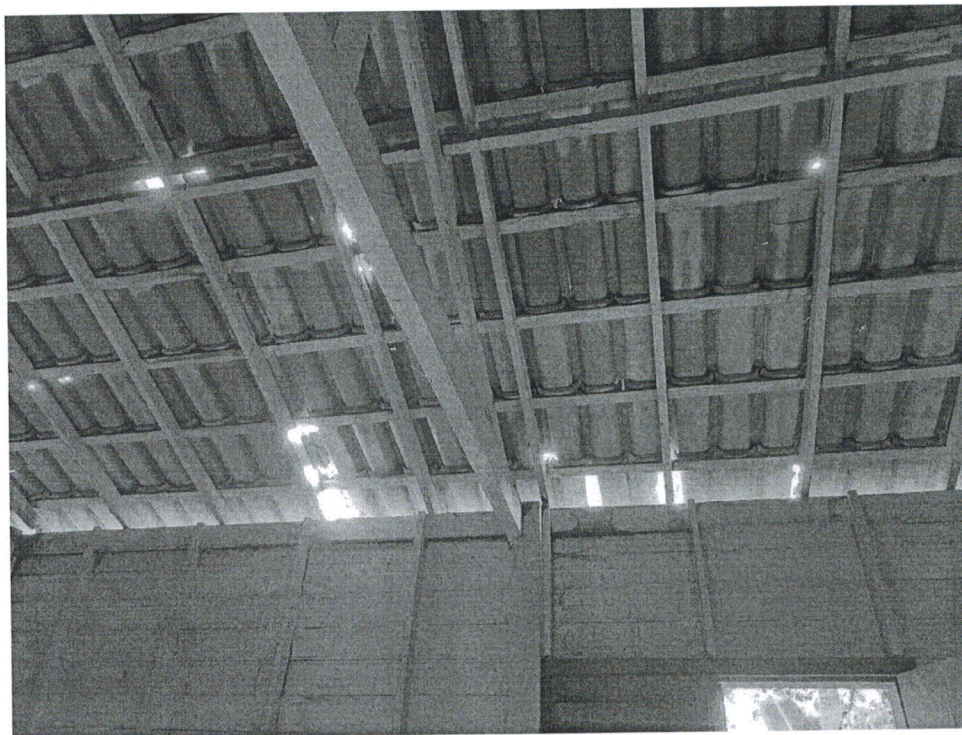
Imagem 26 – Telhado com goteiras e ripas deterioradas.

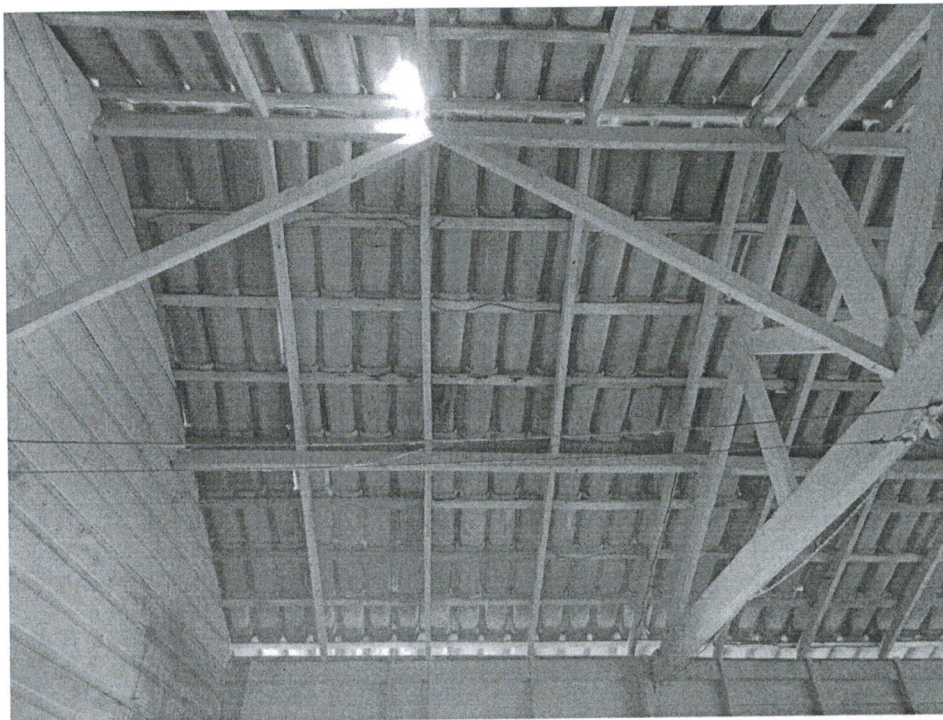
Imagem 27 – Detalhamento do telhado sala de aula.

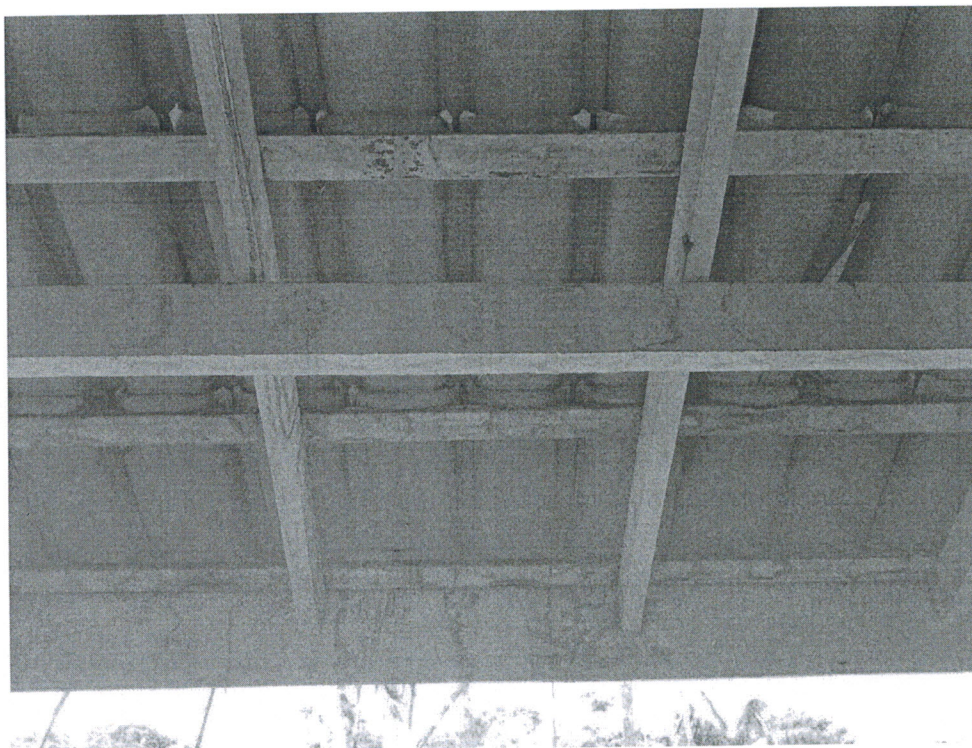
Imagem 28 – Ripas e lambrequim deterioradas.
