**RELATÓRIO FOTOGRÁFICO DO ESTÁDIO
MUNICIPAL DÉCIO GONÇALVES QUINTAS, BAIRRO
CAPIMARINHO, ZONA URBANA DO MUNICÍPIO DE
AFUÁ/PA**

**JULHO/2023
AFUÁ-PARÁ**

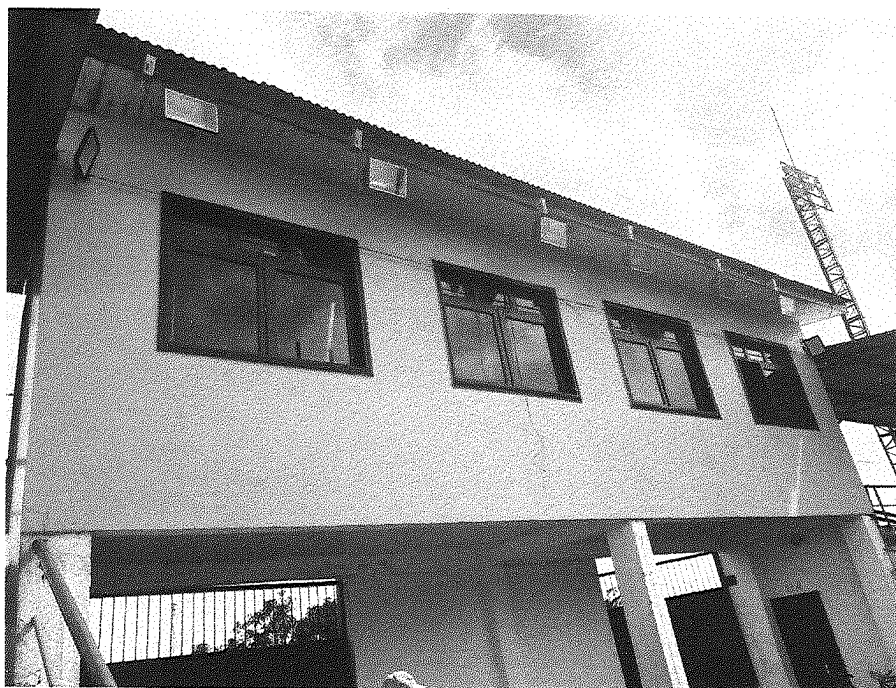
Imagem 01 – Cabine de transmissão.

Constatou-se in loco e pode ser observada nas imagens o estado do **Estádio Municipal Décio Gonçalves Quintas**, ao qual possui a necessidade de ser feito uma reforma geral no mesmo em sua área interna e externa, os portões de entrada sofreram oxidação e precisam de reparos; os bancos de reservas estão degradados; os banheiros e vestiários precisam de uma descumpinização, de troca de revestimentos cerâmico quebrados tanto do piso quanto da parede, e ainda os vasos sanitários e as caixas acopladas são modelos antigos e estão quebrados; o piso em concreto armado da calçada de acesso aos banheiros precisa de um contra piso; existem alguns pilares com ferros expostos; e a arquibancada precisa de emassamento para cobrir as trincas; o tablado em madeira de entrada mede 120,30mx4,30m está com a madeira desgastada necessitando de um reparo geral, existem aberturas no alambrado; e ainda há a necessidade de colocar uma canaleta na entrada dos portões do estádio, o telhado da cabine de transmissão está com sua trama desgastada e as telhas furadas precisando serem trocadas.

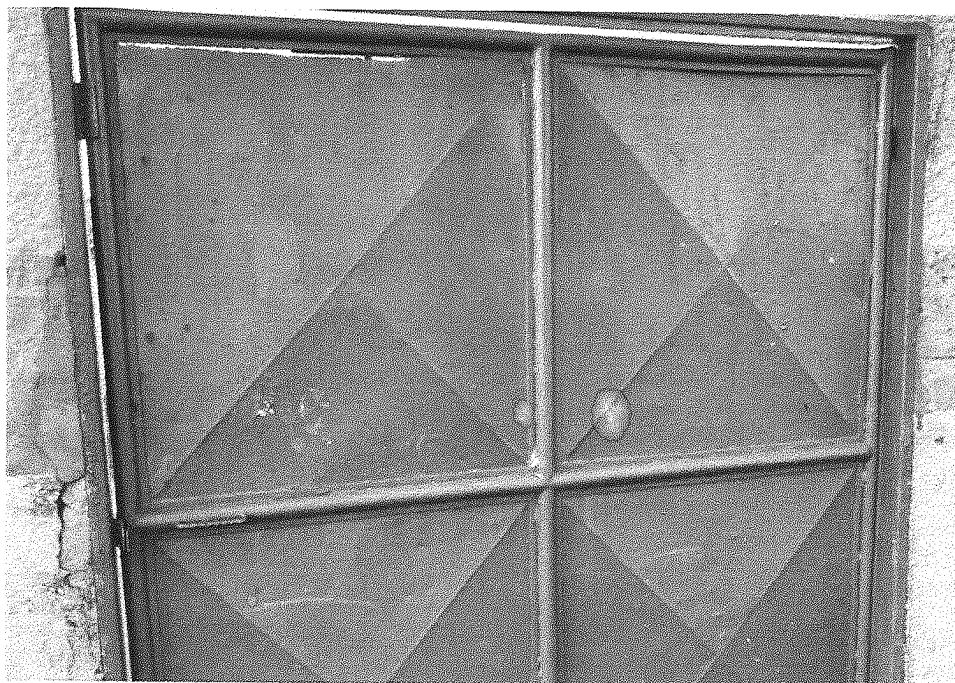
Imagem 02 – Portão de entrada e saída.

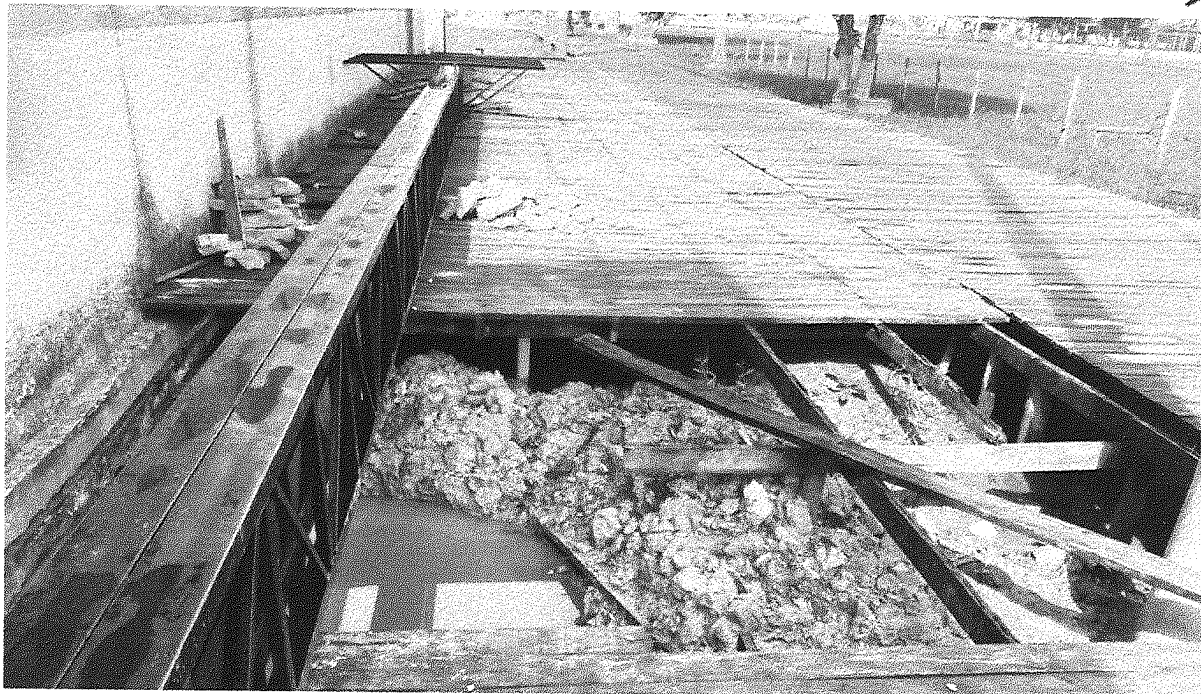
Imagem 03 – Tablado em madeira em frente ao estádio.

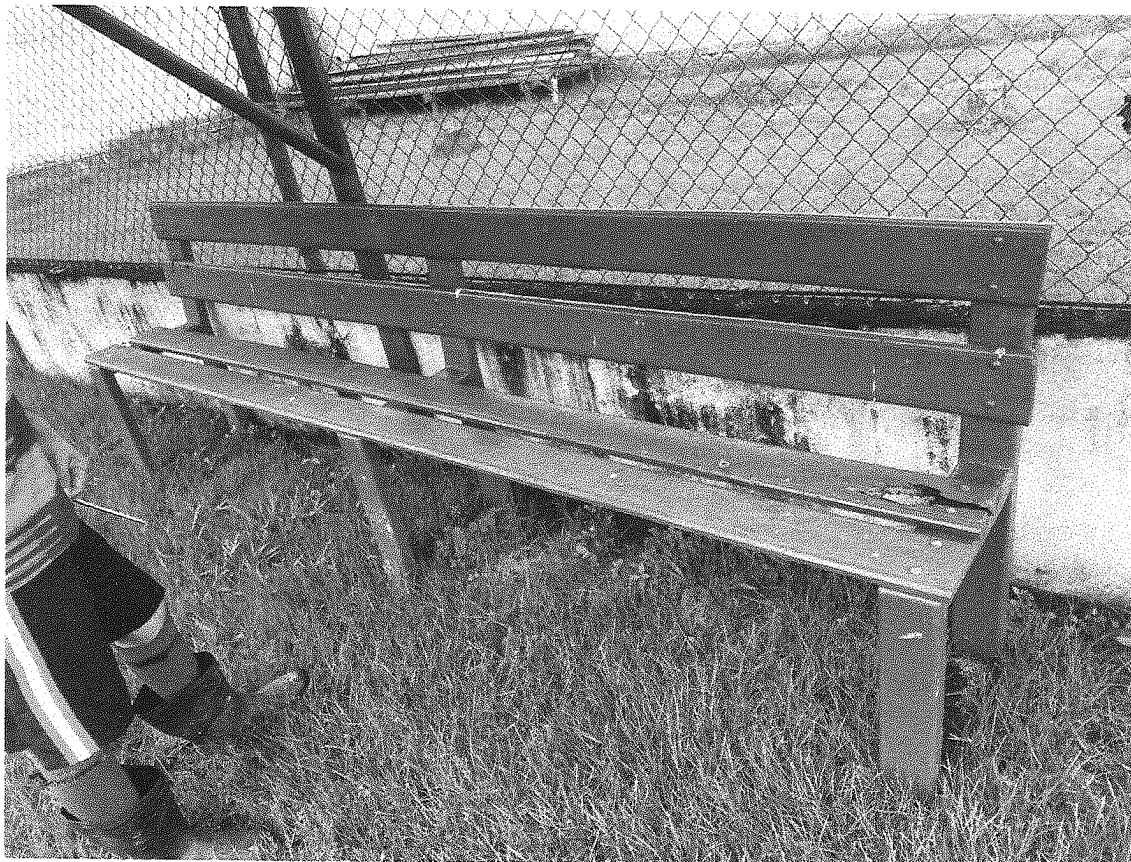
Imagem 04 – Banco de reservas.

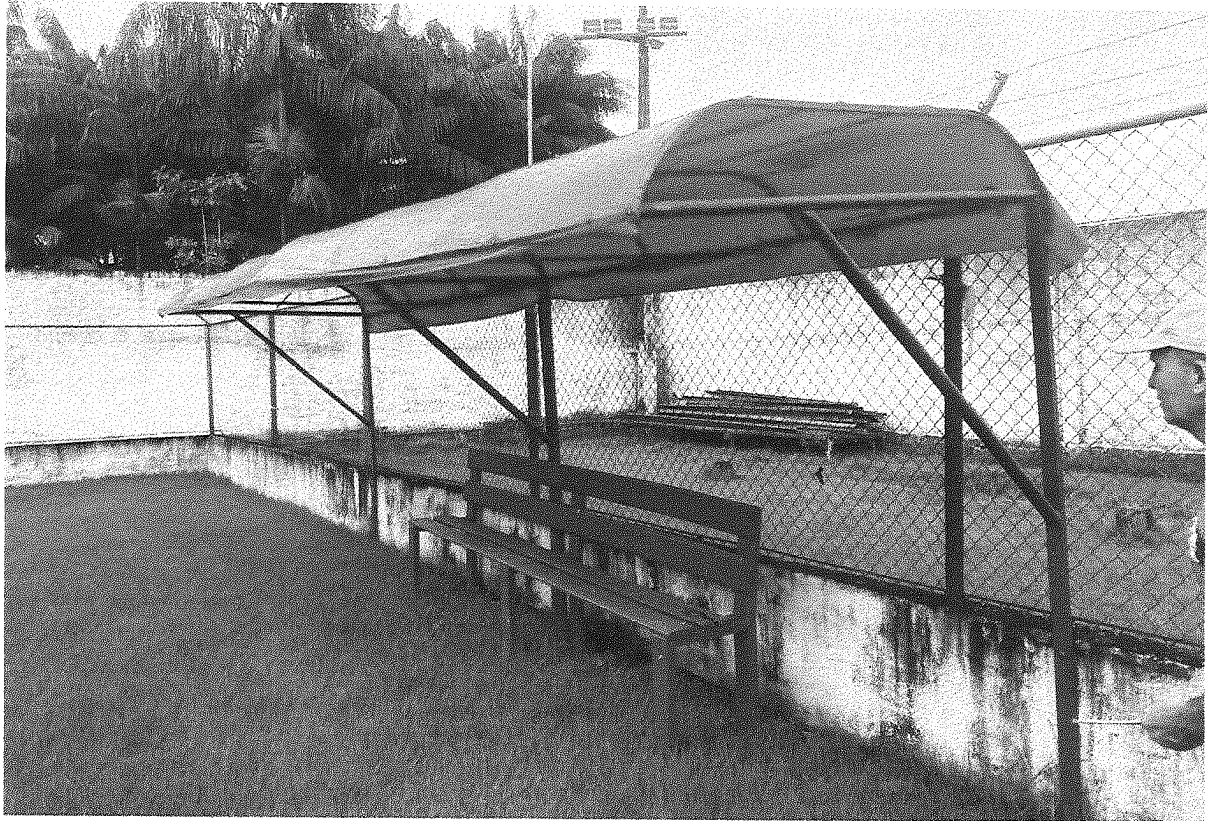
Imagem 05 – Banco de reservas.

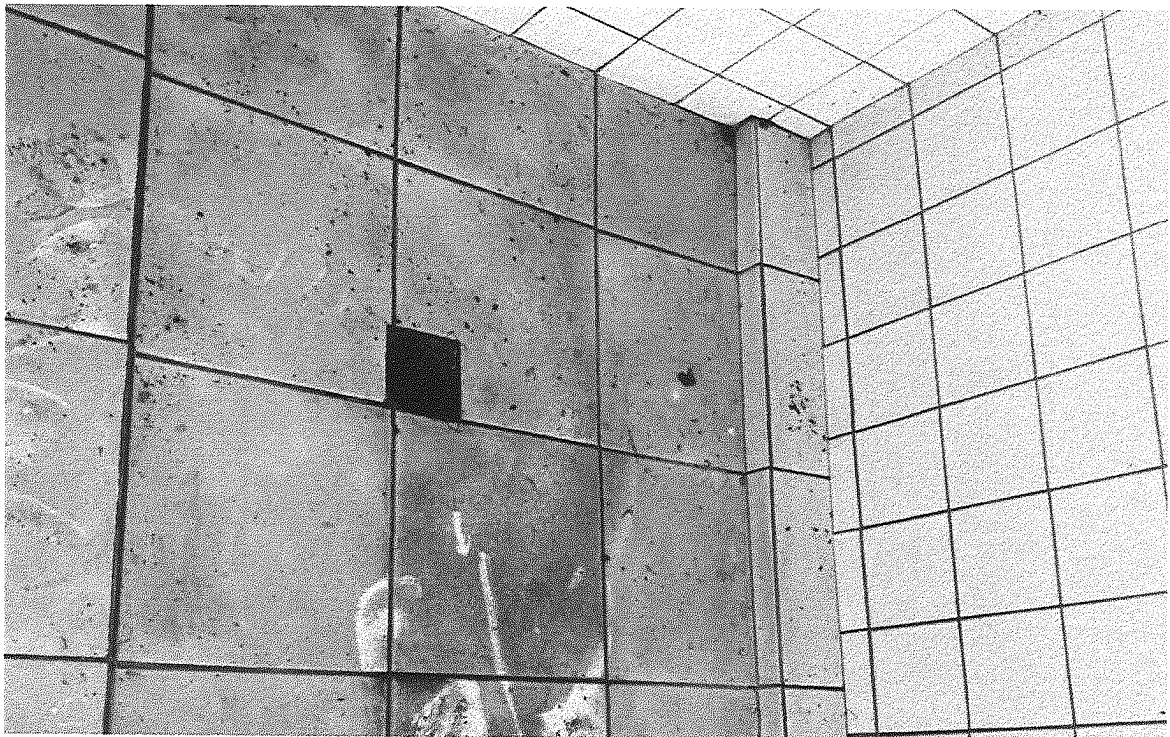
Imagem 06 – Banheiro do estádio faltando ralo.

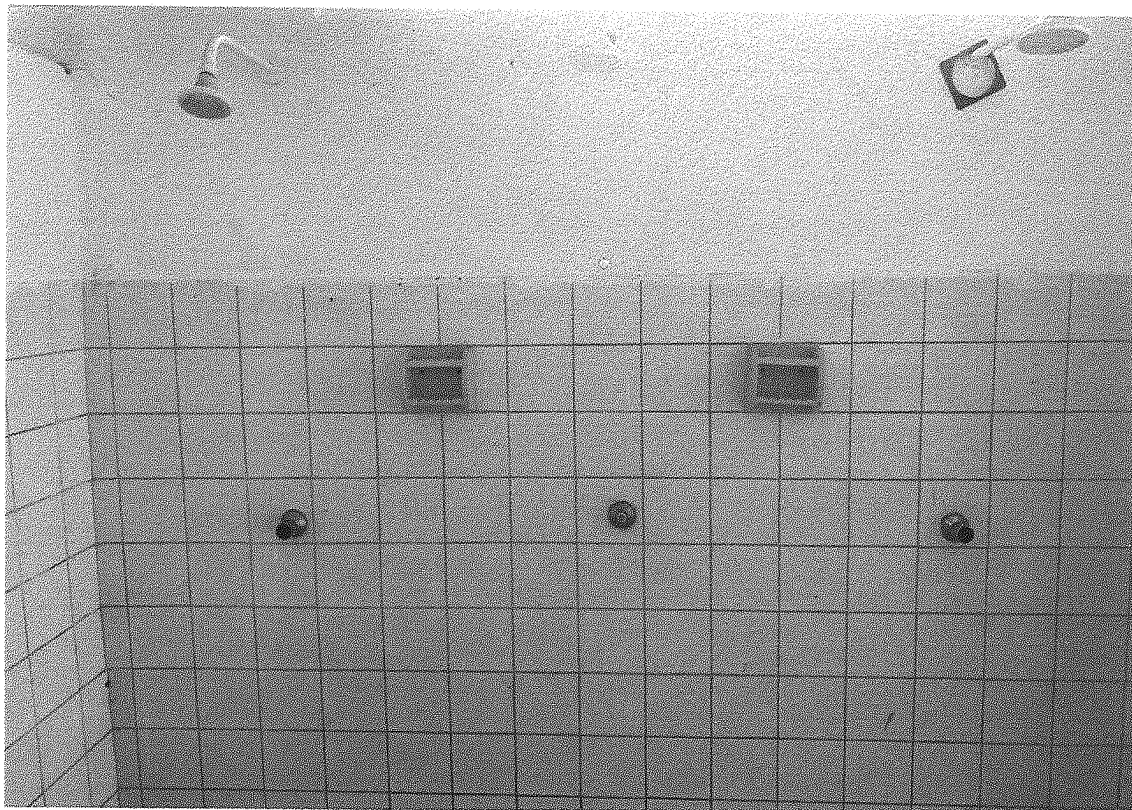
Imagem 07 – Banheiro do estádio com registro do chuveiro quebrado.

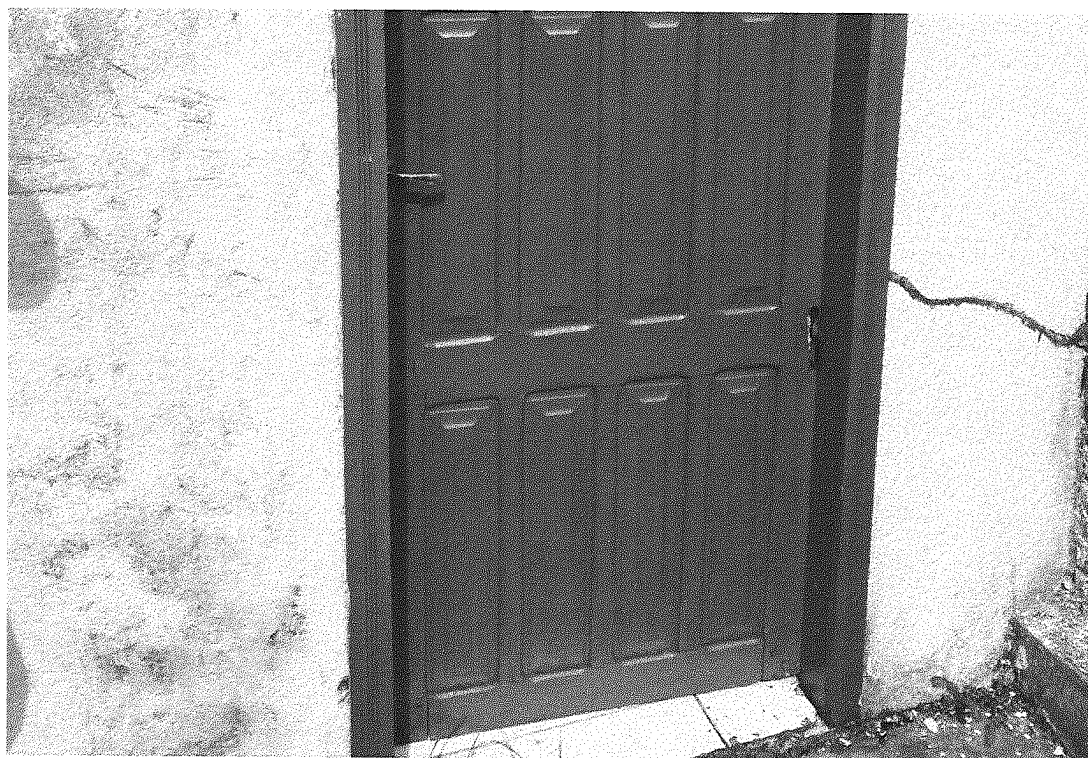
Imagem 08 – Porta de acesso ao vestiário degradada por cupim.

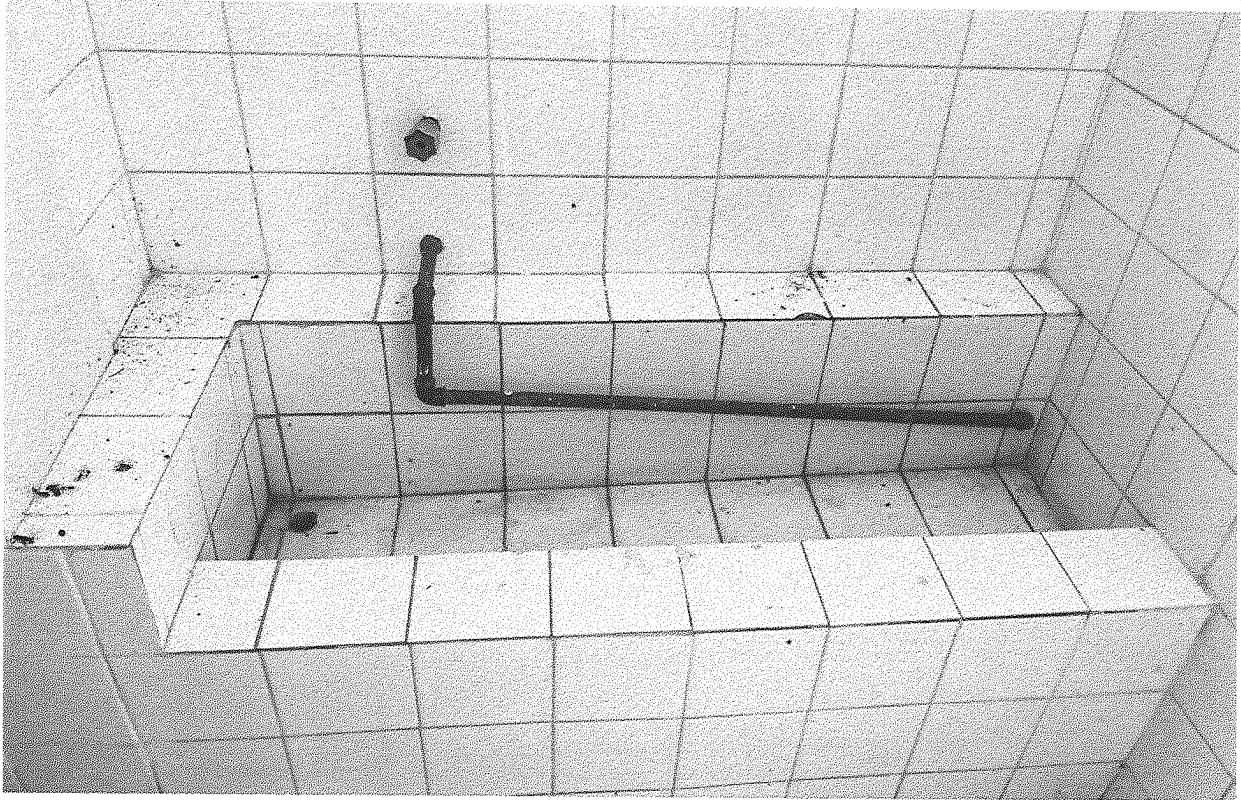
Imagem 09 – Mictório do estádio.

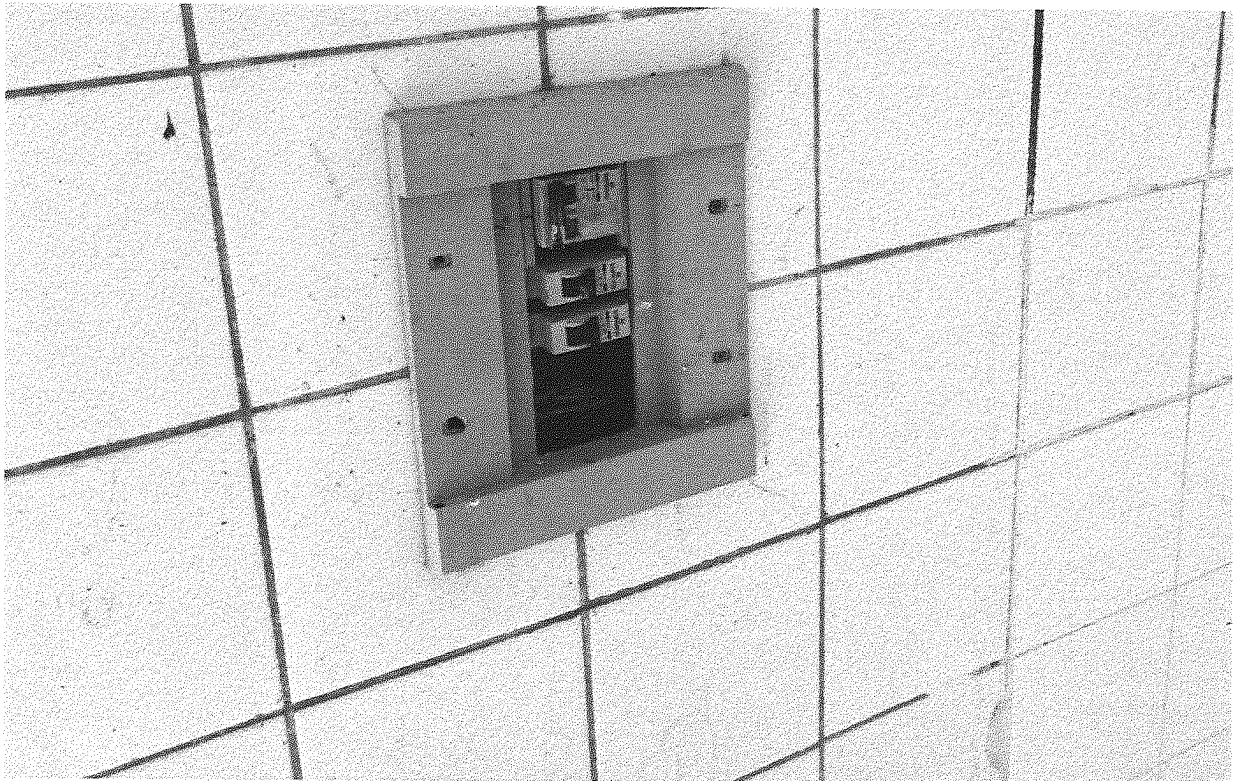
Imagem 10 – Caixa de força.

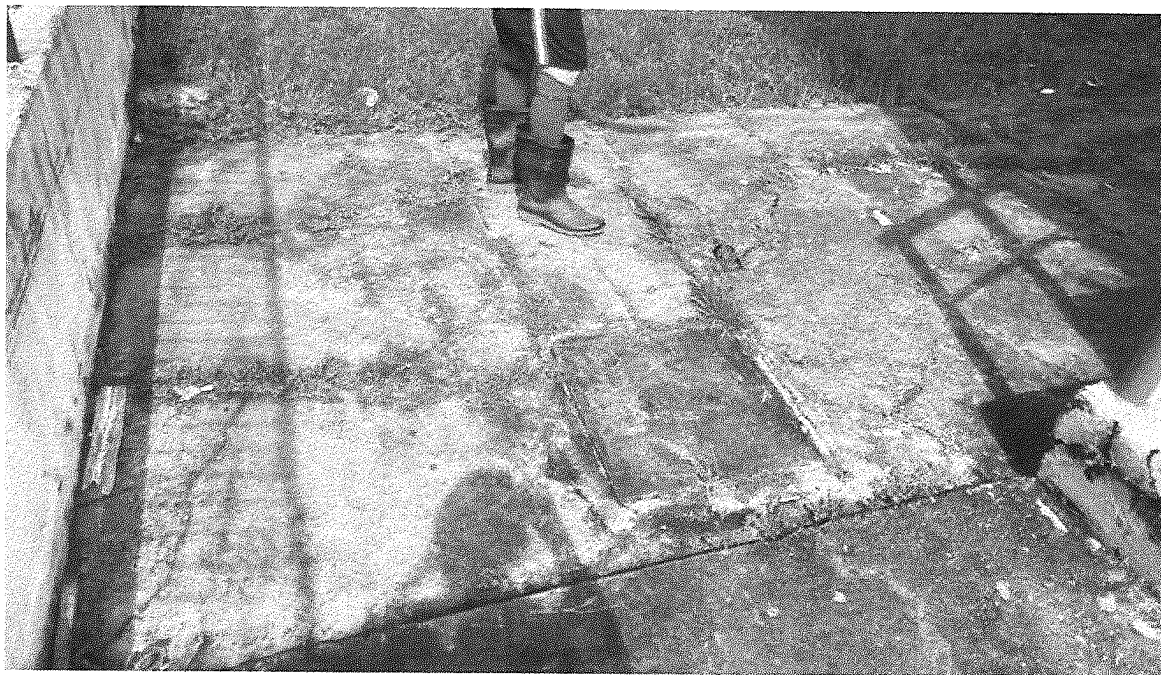
Imagem 11 – CALÇADA DE ACESSO AOS BANHEIROS E VESTIÁRIOS.
